SOPRON KÖZÉPKORI VÁROSFALAI. II

Szt. György utca 5–7

LES MURS MÉDIÉVAUX DE L'ENCEINTE DE SOPRON, II

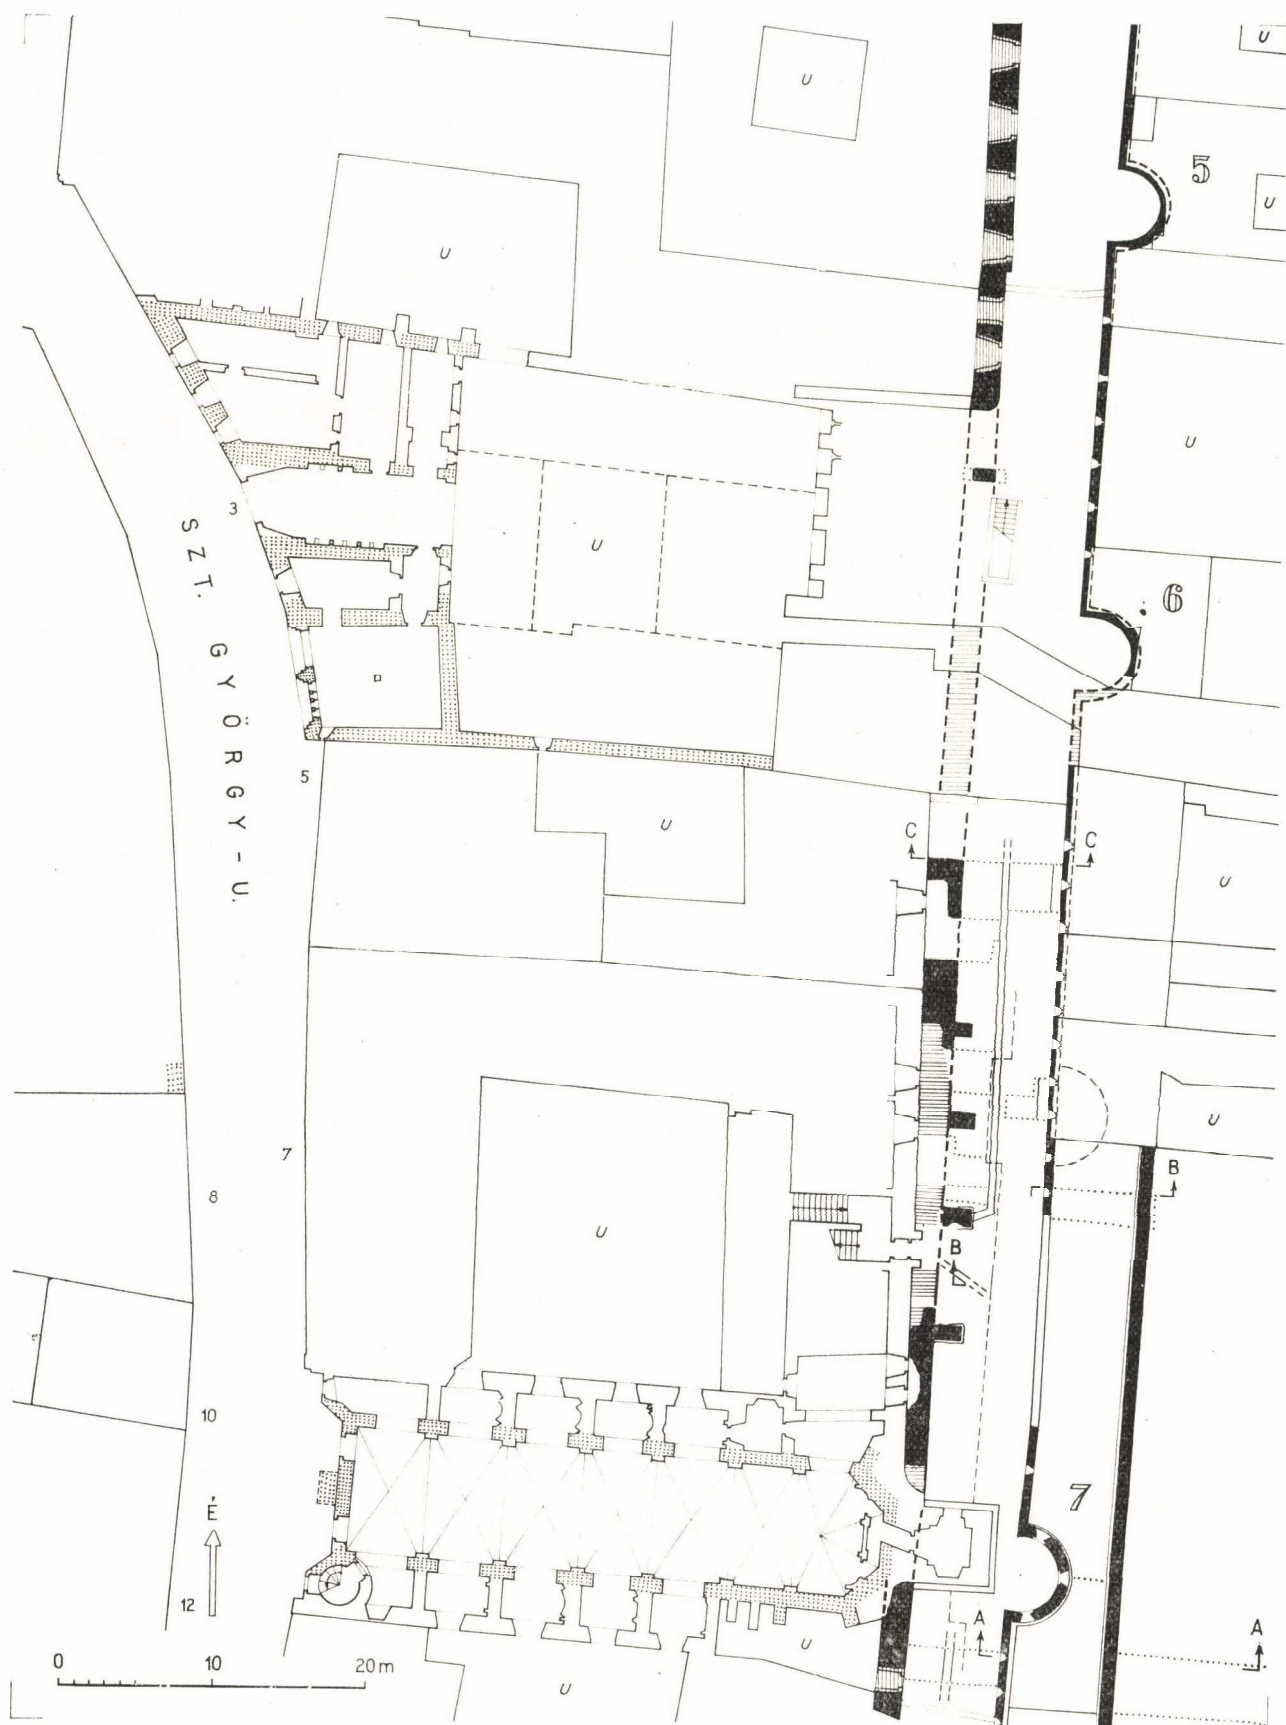
2. kép. III. térképszelvény az ásatás helyszínrajzával
 Рис. 2. План раскопок, помещенный на карту города
 Fig. 2. III^e segment de carte avec le levé de terrain des fouilles

A támfal egyik részén kiképzett töleséresen szűkülő alaprajzú kijáró (2. kép) vezetett ahhoz az ajtóhoz, vagy kisebb kapuhoz, amelyen keresztül az utca felől a felső falszorosba ki lehetett jutni. Szerépét a XVII. század második felében az az ajtó vette át, amely ma is a mögötte álló ház lépcsőházába nyílik.

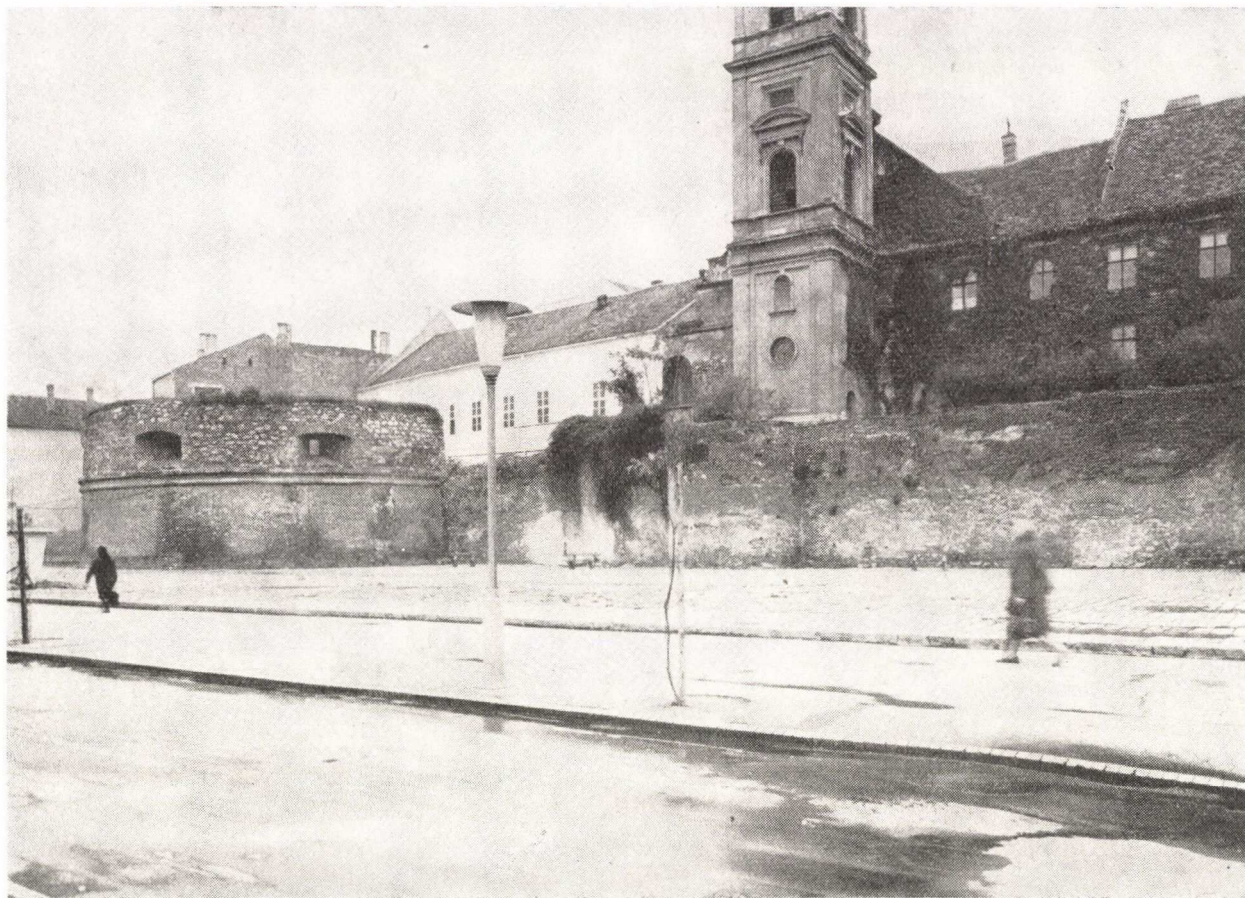
3. kép. Városfal a Szt. György templomnál ásatás előtt
 Рис. 3. Городские стены у церкви Св. Георгия перед раскопками
 Fig. 3. Enceinte près de l'église Saint Georges, avant les fouilles

Az 1964–66 között végzett ásátásaim előtt ezen a területen csak a középső városfal hosszú szakasza volt ismert a Szt. György templom mögött szabadon álló faltornyával (3. kép) és északabbra két további torony házak közé beépített maradványával. A fal felső részén helyenként még láthatók voltak a IV–V. építési periódus téglabéleltetett lőrésai, de a városfal eredeti formáját kívül vakolat és habarcsmaradványok, É felé a hozzáépült házak, a belső oldalon pedig a kertek magas feltöltése mindenütt elfedte (4. kép). A legbelső városfal itt már nem volt meg; a kutatás ugyan feltételezte, hogy a Szt. György u. 7. sz. ház K-i homlokzata is városfalat rejt,¹ ez azonban a feltárás során tévesnek bizonyult. A külső, harmadik városfal már nem volt látható, de a telkek beépítési vonala elárulta egykori helyét.

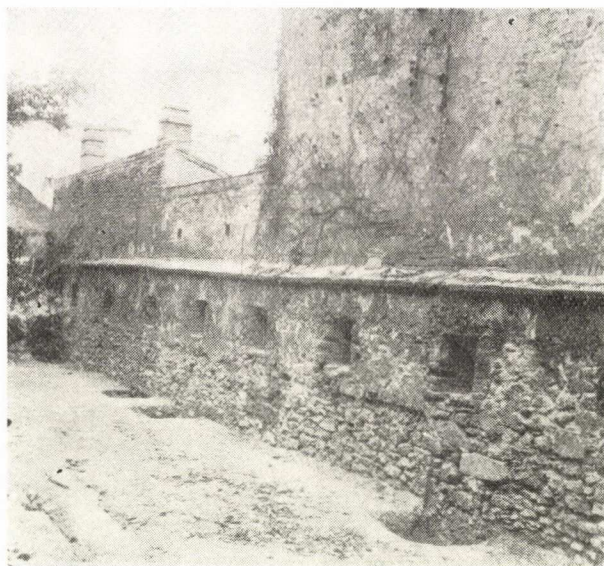
4—5. kép. A felső falszoros ásatás előtt és ásatás közben a Szt. György u. 5—7. mögött
 Рис. 4—5. Верхний стеной коридор до и во время раскопок за домами № 5—7 по ул. Св. Георгия
 Fig. 4—5. La braie supérieure derrière les maisons sises 5—7, rue Szt. György, avant et en cours des fouilles

húzódó törmelékréteget távolítottuk el a középső fal belső oldala mellett 4 m széles sávban (5–6. kép). Ez a feltöltés a XVIII–XIX. század folyamán került ide, amikor a falszoros hadászati jelentősége már megszűnt. Ez után négy helyen nagyobb kutatószelvényeket készítettünk a középkori szintek és a falak felderítésére.

A városfalak korszerűsítését utoljára az V. periódus munkái jelentették. Ennek lőrésai itt — az újkori falszakasz kivételével — mindenütt megmaradtak. A 7. toronyban három téglabélletes ágyúlőrést építenek ekkor, az egyenes falszakaszokon pedig 2,4–2,5 m-es tengelytávolsággal puskalőrészeket, téglabélletes, felül kőlappal fedett fülkével, a külső falsíkra helyezett rést téglából kuleslyuk alakúra formálva.³ A korábbi lőrészeket ekkor mind befalazták és az új lőréssor a régi fal tetejére falazott 1 m-es magasztásba került (5. kép).

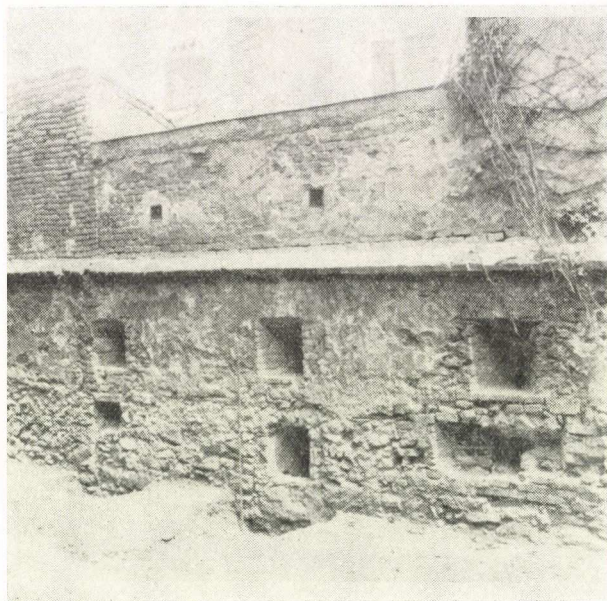
6. kép. Kibontott lőrés a városfal belső oldalán
Рис. 6. Разобранные амбразуры на внутренней стороне
городской стены
Fig. 6. Meurtrières démurées sur le côté intérieur de l'en-
ceinte

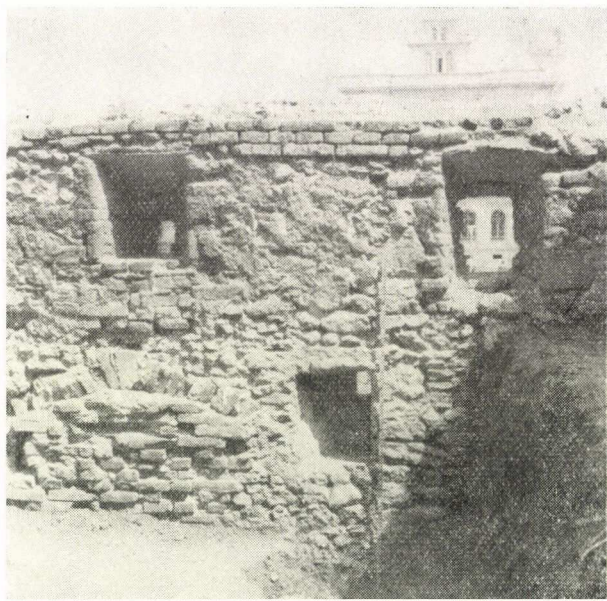
7. kép. Kibontott lőrés és befalazott ágyúlőrés a 7. to-
ronytól D-re
Рис. 7. Разобранные амбразуры и замурованная пушеч-
ная амбатура, расположенные к югу от 7-ой башни
Fig. 7. Meurtrières démurées et cannoneière emmurée au
sud de la tour № 7

A következő építési periódus (IV.) nyomait e területen megtaláltuk. A 7. torony D-i sarka mellett 1,35 m széles, téglabélletes, szegmensíves átboltozású ágyúlőrés később elfalazott maradványát tártuk fel (7. kép), és egy hasonlót találtunk a 7. toronytól 34 m-re É felé is. (Az utóbbi már nem az alsó lőréssor szintjén helyezkedik el, hanem valamivel magasabban, és így a következő (V.) építési periódusban boltozatát az új lőréssor érdekében már elbontották: ez is a két periódus egymásutánját bizonyítja, 6. kép). A 7. toronyban erős rongáltsága miatt e korszak átalakításait nem tudtuk kibontani.

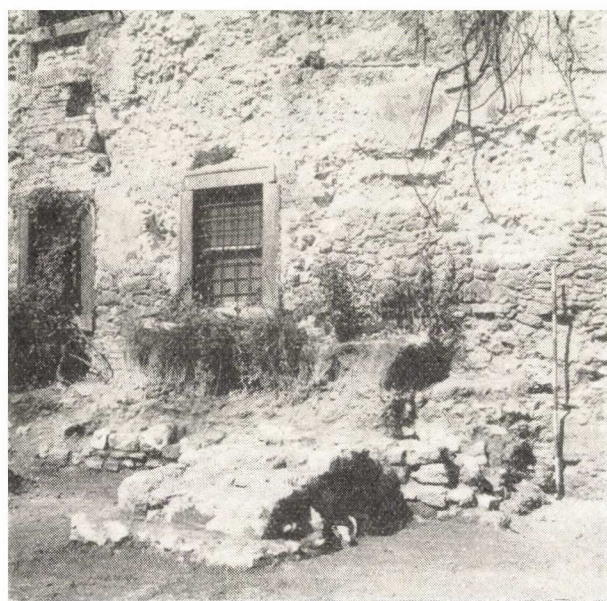
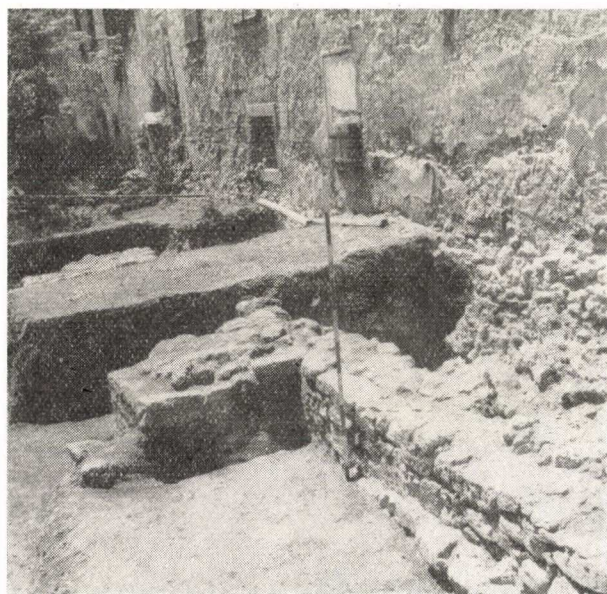
8—9. kép. A legbelső városfal maradványa a támpillérekkel
Рис. 8—9. Руины внутренней городской стены с контрфорсами
Fig. 8—9. Reste de l'enceinte intérieure avec les contreforts

Említettük, hogy a legbelső városfal előtt négy támpillér maradványát találtuk. Miután ezek alapozási szintje a belső fal szintjével egyező, építési idejét a III. periódusnál nem tehetjük későbbre. Ez az erősítés talán a lőrések kiépítésével egykorú, erre mutat, hogy a D-i támpillér aljában is találtunk másodlagos felhasználású gótikus keretkövet (egyszerű 45°-os sarkítással), amilyeneket már korábban is megfigyeltünk a lőrések anyagául felhasznált kövek között.⁸

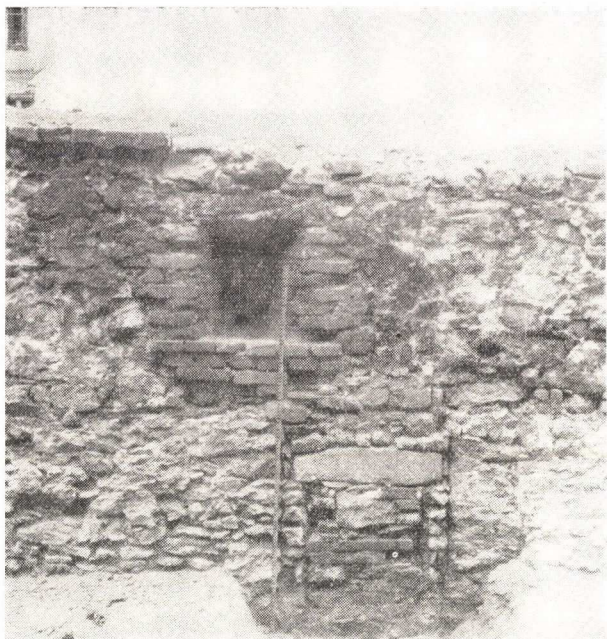
10–11. kép. A III. és V. periódus lőrésai elfalazva és kibontás után
 Рис. 10–11. Замурованные и раскрытые амбразуры III и V-го периодов
 Fig. 10–11. Les meurtrières des III^e et V^e périodes emmurées et après le démurage

pedig a kuleslyuk alakúra képezett is (11, 14. kép). A 7. számú torony két szélső pártázatközébe faragott kővel keretezett lőrészeket építenek be, D felé kettős-töleséres alaprajzzal, középen pedig nagyméretű fordított kuleslyuk alakú réssel, kifelé szűkülő alaprajzzal (14. kép). (É felé a lőrés formáját nem ismerjük, itt nyílását nem tudtuk kivésni). A torony többi pártázatközét teljesen elfalazták. Két esetben az itteni egyenes falszakasznál is megfigyelhetjük, hogy egy átépítési fázisban a magasabb típusú lőrészeket 40 cm-rel megkisebbítik, alsó részüket befalazva (13. kép).

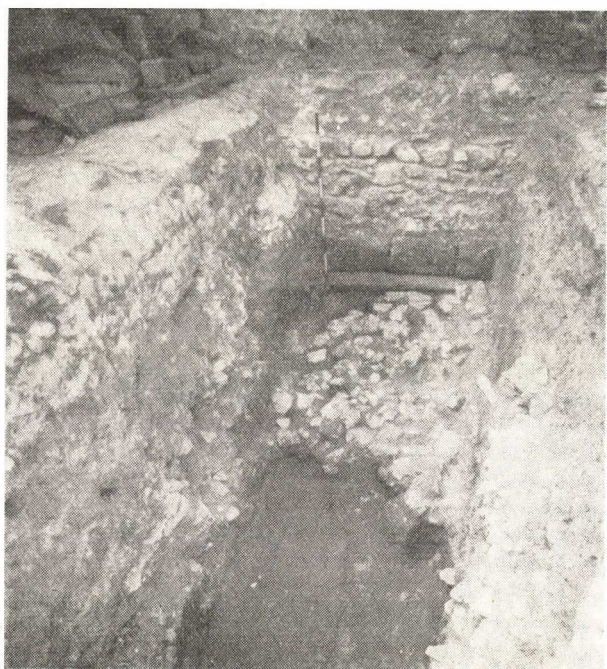
19. kép. Az előző kép szelvénye a római fal pusztulási rétegével

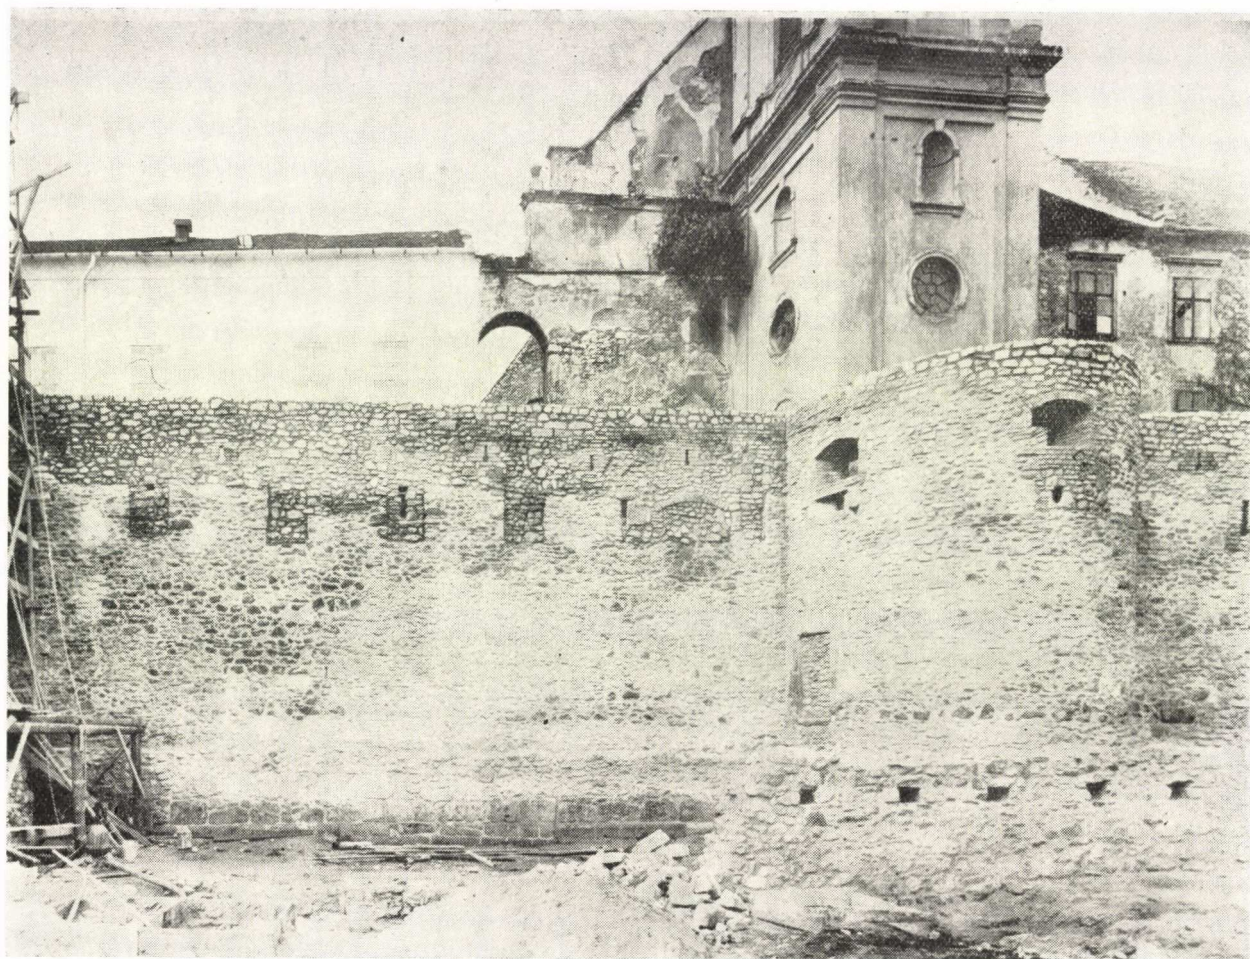
21. kép. A 7. torony és a középső városfal helyreállítás után
 Рис. 21. 7-ая башня и срединная городская стена после восстановления
 Fig. 21. La tour № 7 et l'enceinte médiane après la refection

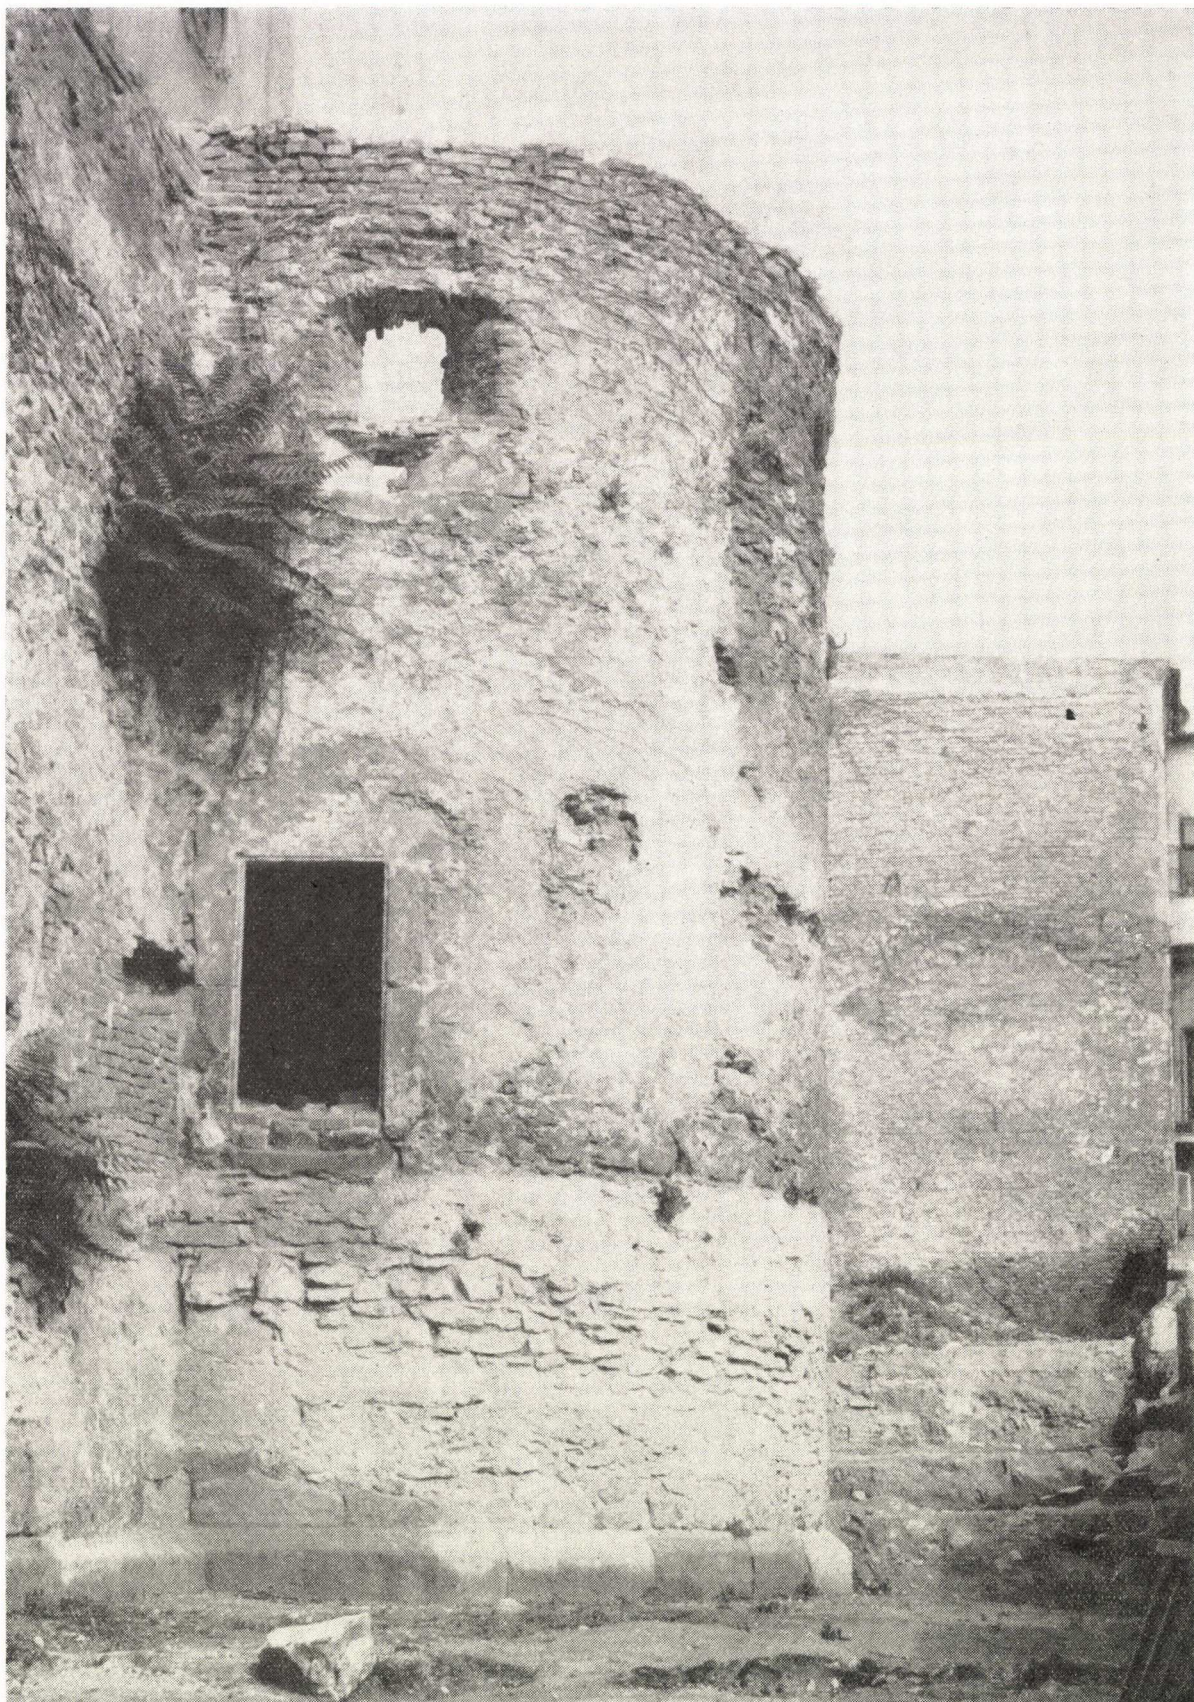
22. kép. A 7. torony D-i oldala ásatás után
Рис. 22. Южная сторона 7-ой башни после раскопа
Fig. 22. Le côté sud de la tour № 7 après les fouilles

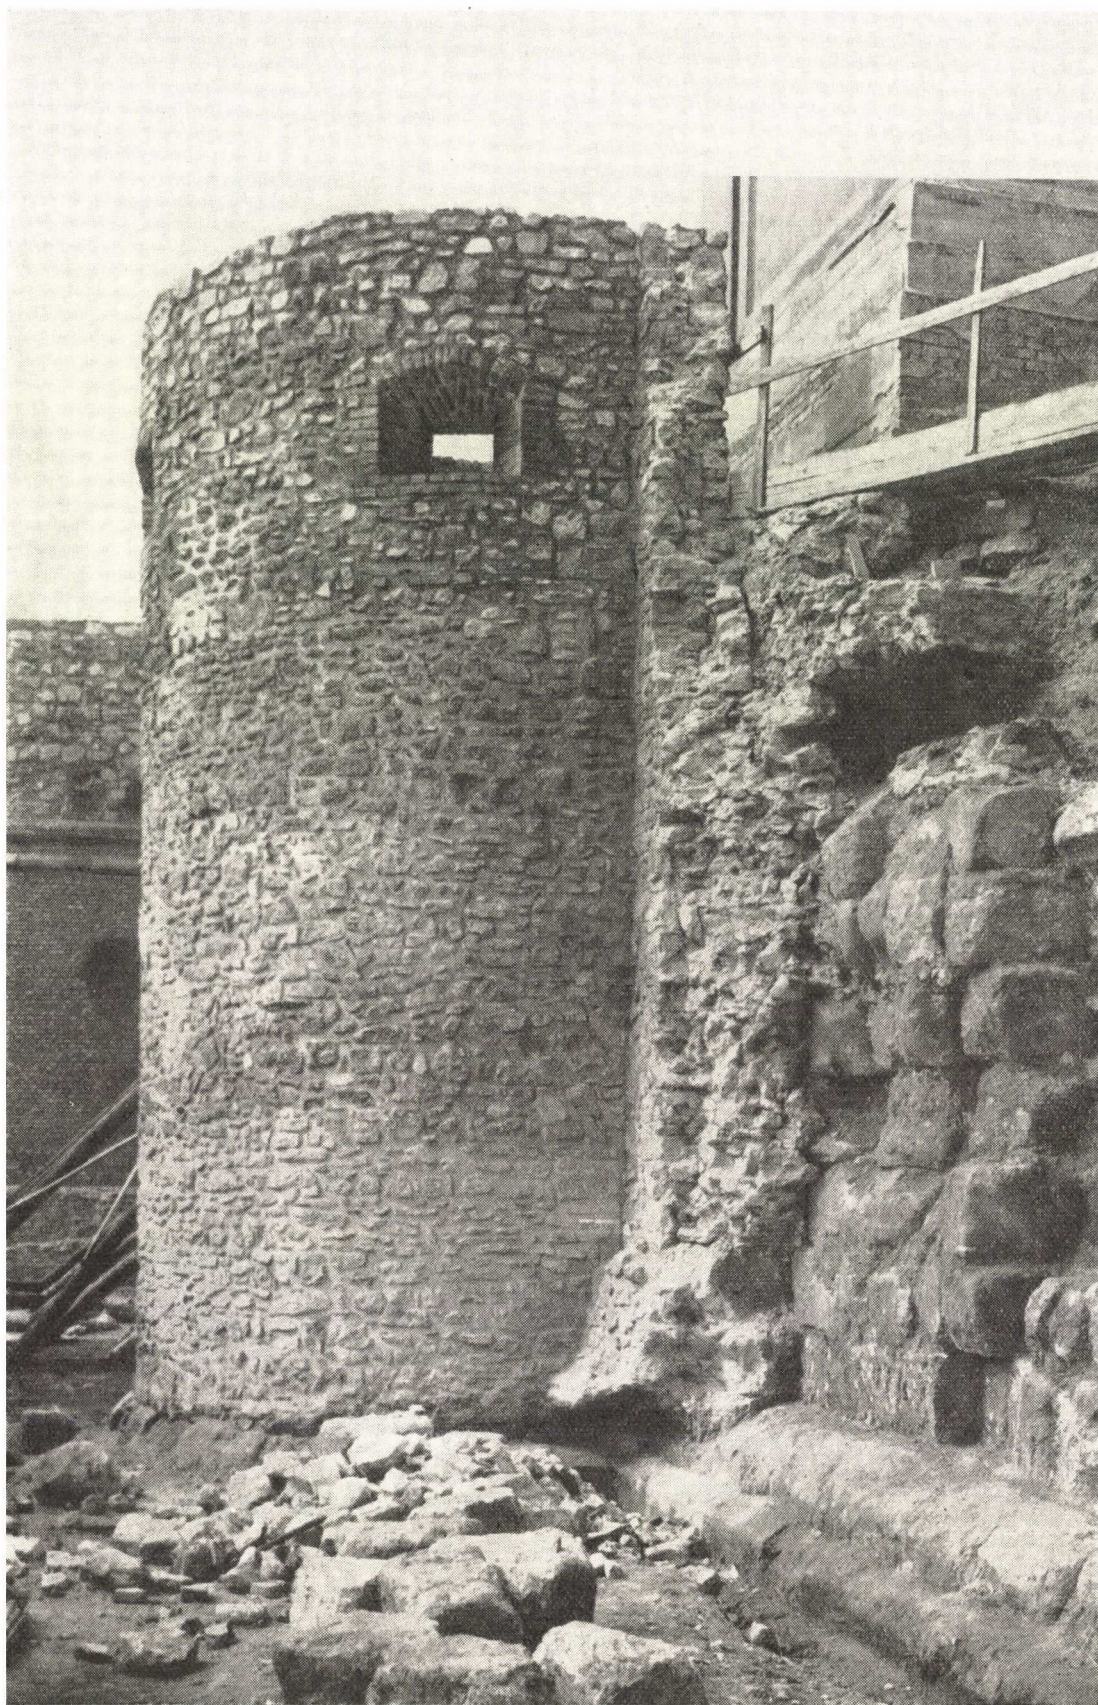
23. kép. A 7. torony É-i oldala és a római városfal maradványa
Рис. 23. Северная часть 7-ой башни и остатки римской городской стены
Fig. 23. Le côté nord de la tour № 7 et le reste de l'enceinte romaine

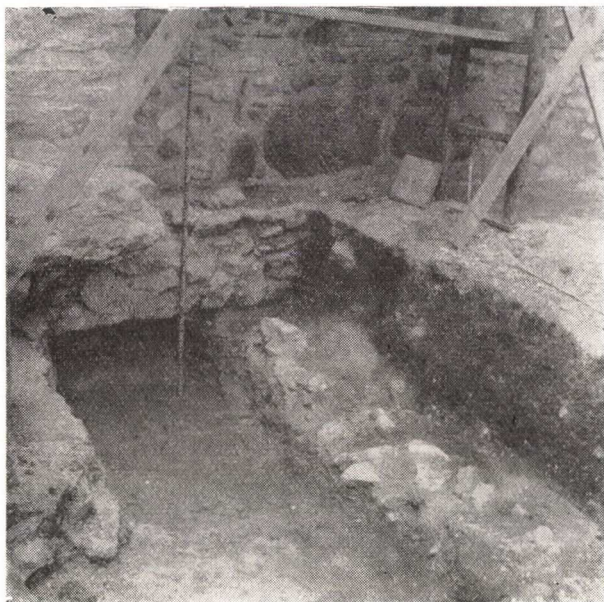
24. kép. A középkori városfal alapozása a C—C metszet-nél a római fal előtt

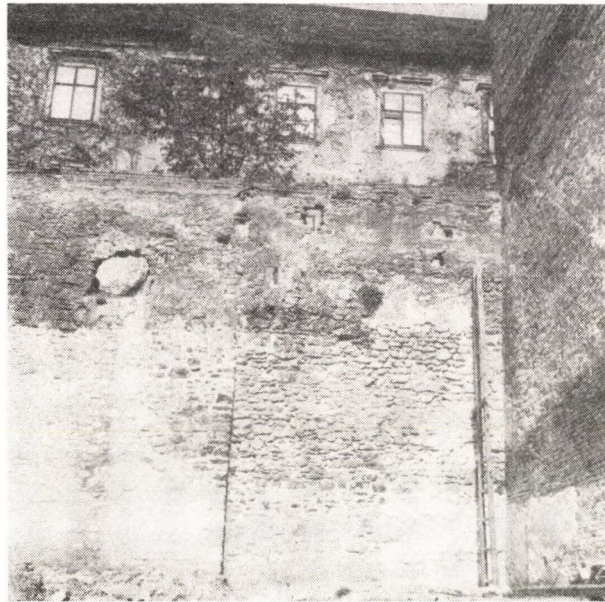
25. kép. A középső városfal É-i szakasza, bal oldalt újkori átépítéssel

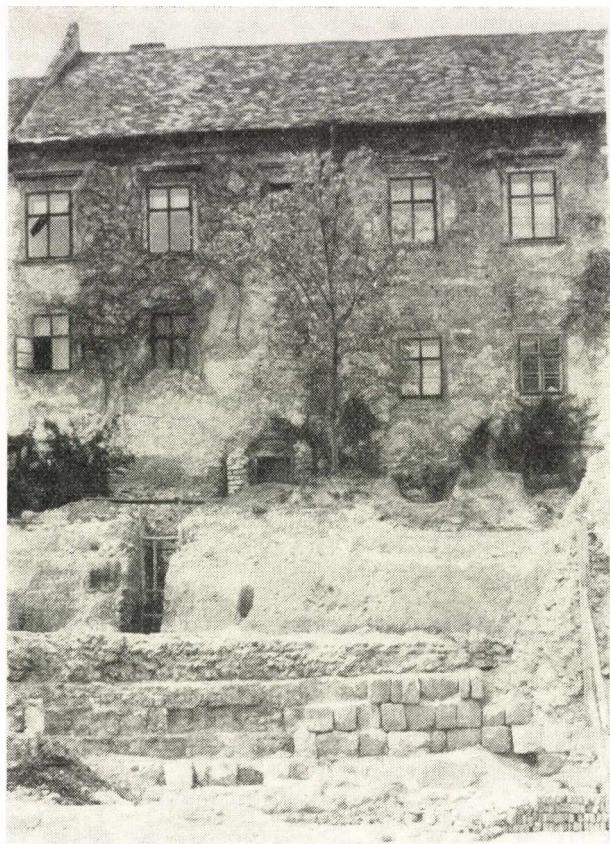
26. kép. A római városfal maradványa 1967-ben
Рис. 26. Руины римской городской стены, фиксированные в 1967 году

Le mur médian fut construit, aussi dans ce secteur, en utilisant les murailles romaines. La base du mur romain et l'assise inférieure de pierres de taille se trouvent encore à leur place originale; au moyen âge, le plan extérieur de mur fut reconstruit depuis ce niveau en remployant par endroits les pierres romaines (fig. 12, A—A, fig. 14, 21). La tour n° 7 suit elle aussi la ligne extérieure d'une tour romaine (fig. 22—23). Au nord de la tour l'enceinte romaine est plus dégradée que dans les autres secteurs. Ses fondements existent encore, mais ses pierres disposées dans deux rangées l'une derrière l'autre, sont très abîmées. L'enceinte médiévale a été donc à cet endroit construite en partie sur les restes du mur et en partie devant celui-ci (fig. 12 B—B, fig. 14). Dans un secteur long de 15 m ce n'est qu'un mur de soutènement de l'époque moderne qui s'avancait à la place des murailles médiévales. Celui-ci écroulé, les restes de l'enceinte romaine ont été découverts, en 1967, dans toute leur longueur (fig. 26).
